建物 診断書

物件名 S様邸外部改修工事 高級仕様

A. 外壁診断調査

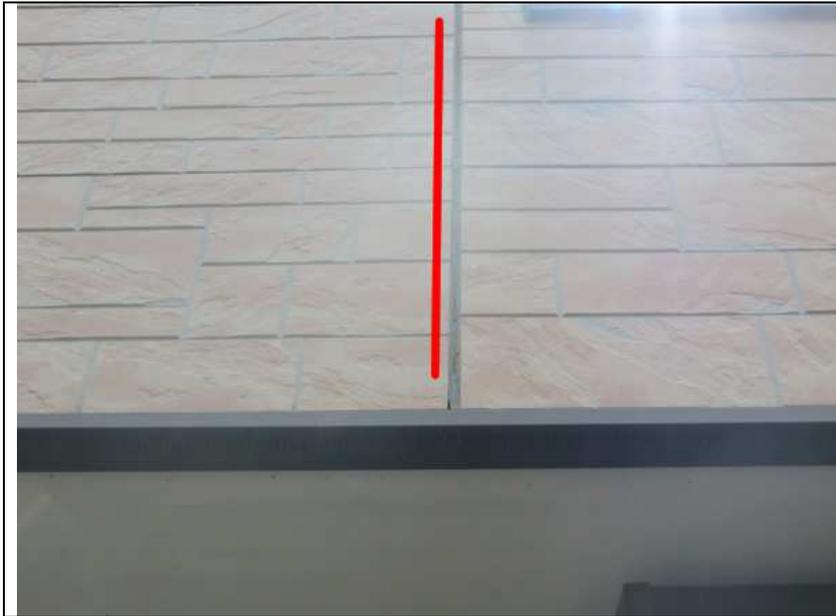
部位 外壁
状況 サイディング目地シーリングの亀裂
対処 高圧水洗浄150気圧
ポリウレタンシーリング打ち替え
浸透性プライマー
シルビアNADシリコン 2回塗り

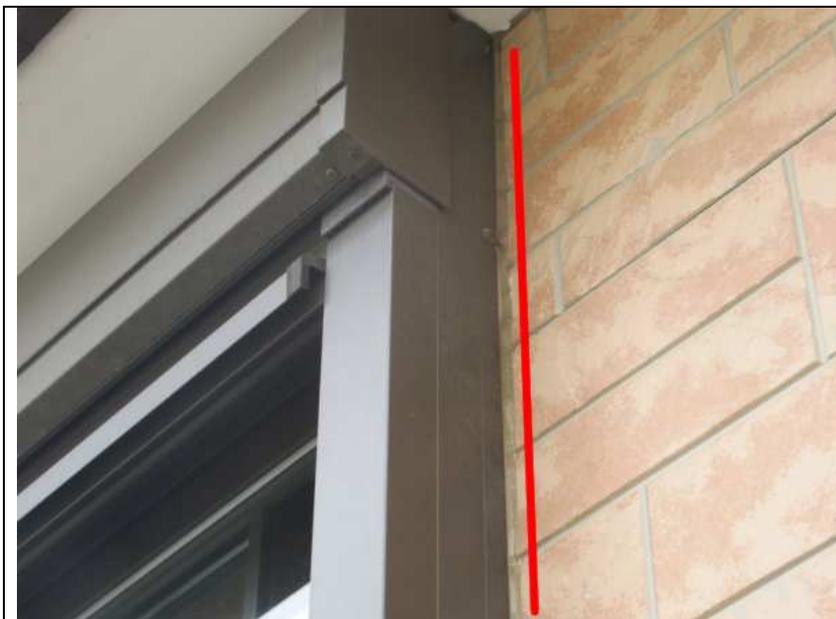
部位 外壁
状況 窓回り目地シーリング劣化
対処 高圧水洗浄150気圧
ポリウレタンシーリング増し打ち
浸透性プライマー
シルビアNADシリコン塗り

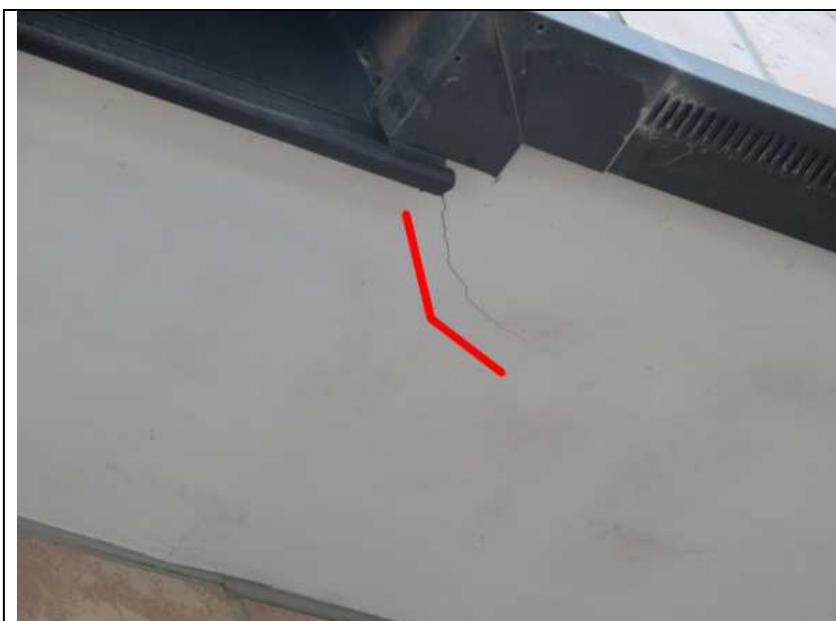
部位 軒天井
状況 汚染 亀裂
対処 高圧水洗浄150気圧
亀裂部シーリング
ケンエースG-II 2回塗り

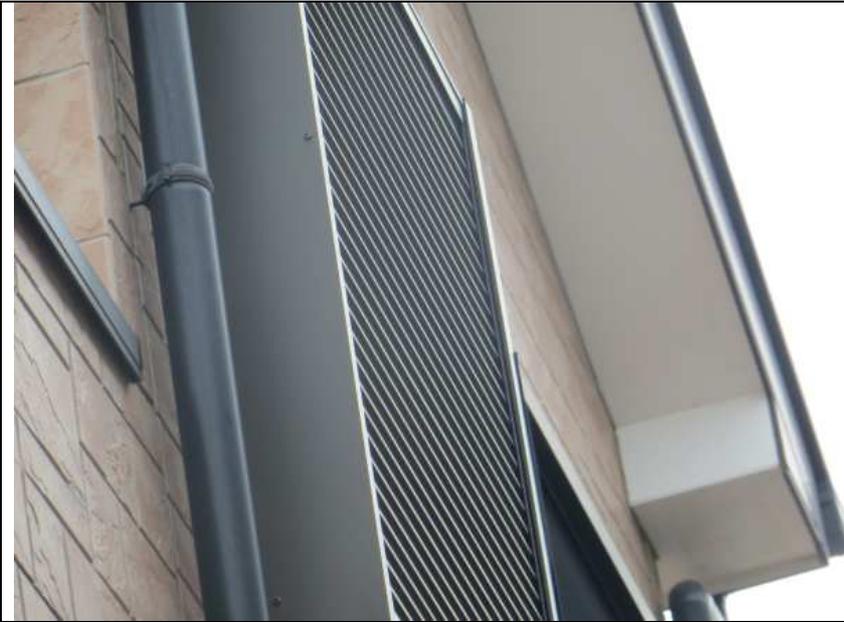
部位 雨戸・戸袋板
状況 チョーキング 汚染
対処 ヤスリケレン
シルビアNADシリコン2回塗り

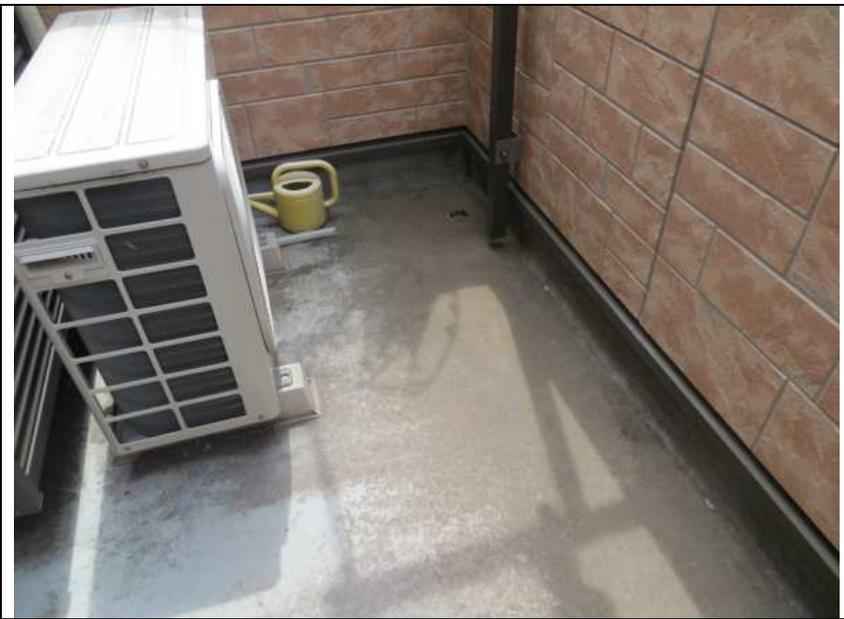
部位 ベランダFRP防水
状況 トップコートの劣化 施工不良
対処 アセトン脱脂
タフシール#300 2回塗り

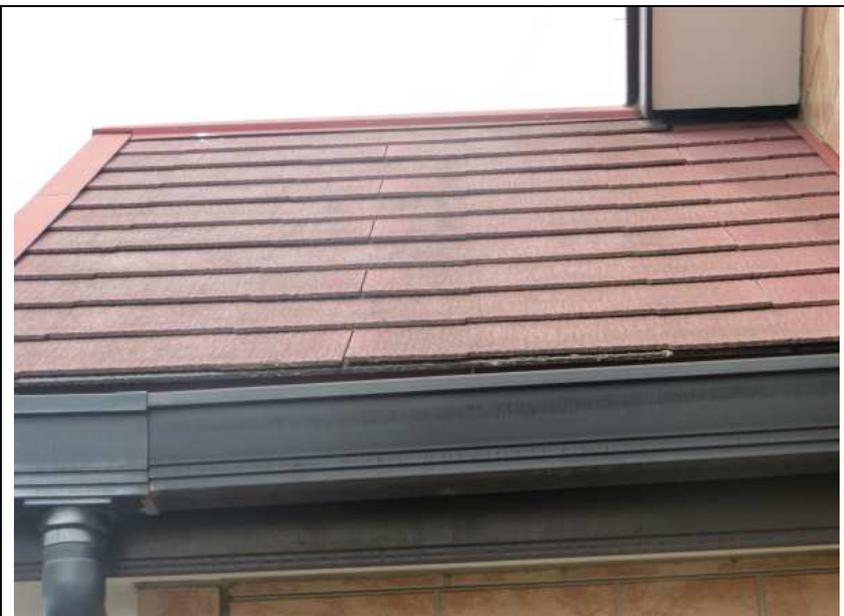
部位 屋根コロニアル
状況 チョーキング 苔
対処 高圧水洗浄150気圧
マイルドプライマーS
タスペーサ設置
遮熱/パラサーモシリコン 2回塗り

屋根は表面塗膜が劣化し苔が発生している為、高圧洗浄し2液弱溶剤遮熱型パラサーモシリコン。コロニアル間にタスペーサを使用します。
